UNIVERSIDAD ANDRÉS BELLO
FACULTAD DE INGENIERÍA

EVALUACIÓN TÉCNICA REMODELACIÓN DE OBRA GRUESA MUELLE VERGARA V REGIÓN, VALPARAÍSO

Tesis para optar al
Título de Ingeniero Constructor

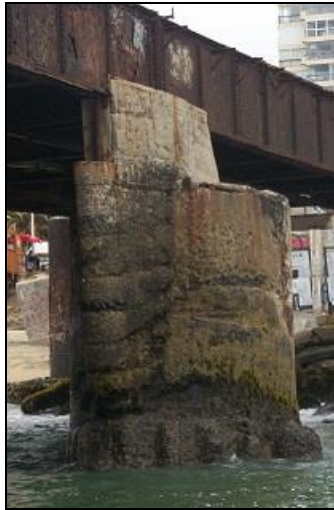
Figura 2- Pila Muelle Vergara

En el caso del hormigón, se estableció un G15 dada la antigüedad del Muelle Vergara, este se encontraba con cierto deterioro debido a la acción de elementos químicos, y en el caso de las pilas sumergidas, el hormigón utilizado no era impermeable o no contaba con impermeabilización, fue aceptando ciertos componentes como iones cloruro, que lo atravesaron, modificaron su pH y a la postre contaminaron.

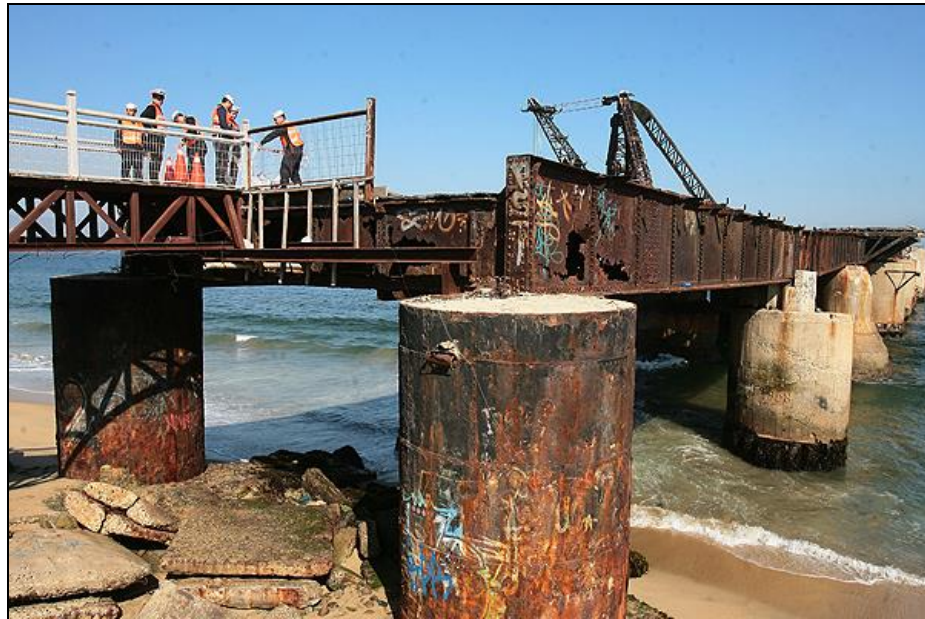
Figura 16- Estado Muelle Vergara

Observaciones: Debido al difícil acceso a las pilas número 3, 5, 14 y 15 por parte del equipo a cargo de la inspección de las pilas se determinó que estas tenían un daño medio, esto quiere decir que tienen un grado de socavación de nivel intermedio.

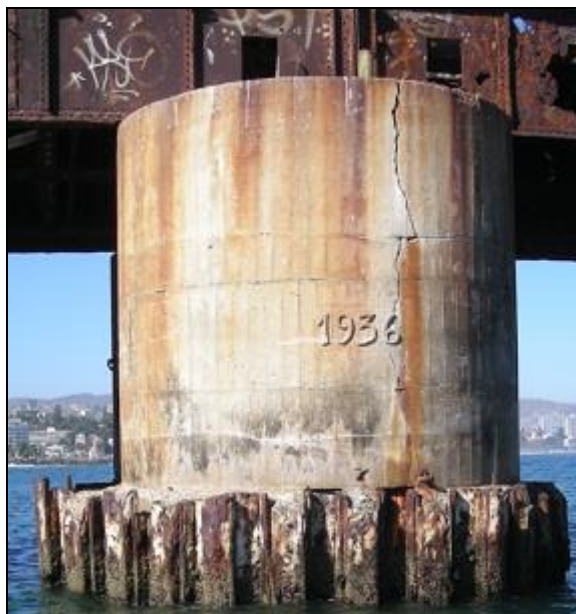
Figura 17- Tablaestacado de la pila número 11

En la zona sumergible, se dilucidó que gran parte de los componentes de la estructura como el tablaestacado, debido a la erosión y corrosión, sufrió diversos cortes e incluso la desaparición de este, dejando desprotegido al hormigón.

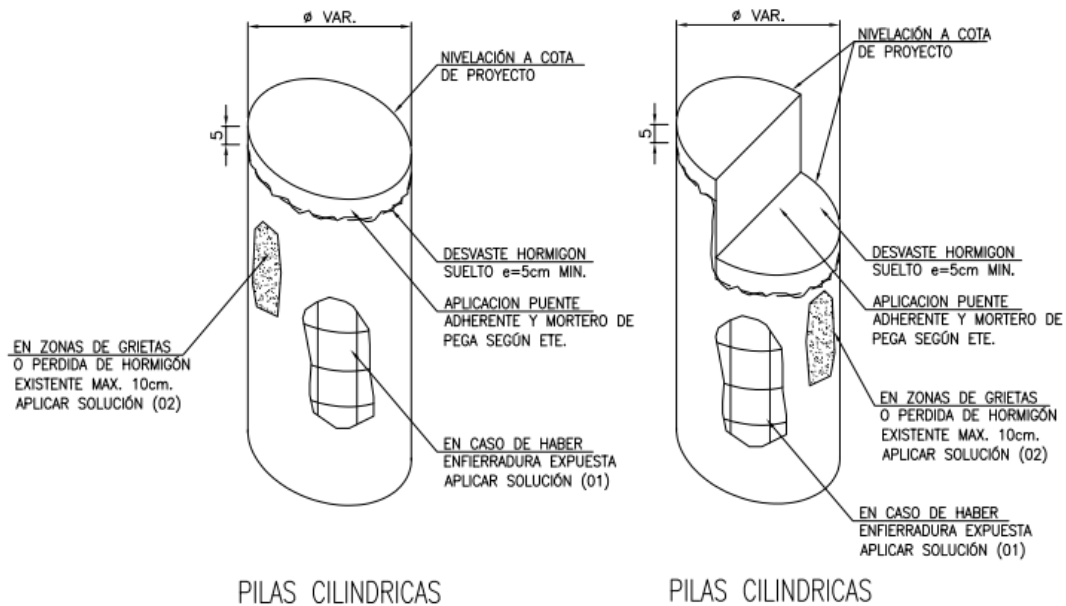
Figura 19- Esquema de pilas con diversos grados de daño

Prevía visualización de las pilas, en la cual se pudo determinar el grado de daños en el hormigón y placas componentes de las pilas, se procedió a reparar a todos los sectores que presentaban signos de corrosión u oxidación y, en el caso del hormigón, cuando las pilas presentaban pérdidas mayor a 1 centímetro de recubrimiento.

La reparación de estas pilas consistió en picar el hormigón hasta encontrar uno denominado sano o que cumpliera con los requisitos de soportar las cargas solicitantes, además se debió eliminar el hormigón “cuasi-desprendido”, utilizando un martillo eléctrico y no un neumático, ya que podría haber provocado daño en el hormigón aún sano de la estructura.

En las barras corroídas se descubrió la armadura hasta que dejó de aparecer corrosión, eliminando completamente la herrumbre de las barras. Si toda la barra se encontraba corroída, se picó el hormigón hasta dejar 2 cm de holgura entre la parte posterior de la barra y el hormigón picado. (Ministerio de Obras Públicas. 2014. Reparación Muelle Vergara: Especificaciones técnicas especiales. Valparaíso, Chile)
